Den Haag verwijdert met inzicht en beleid

Kroos

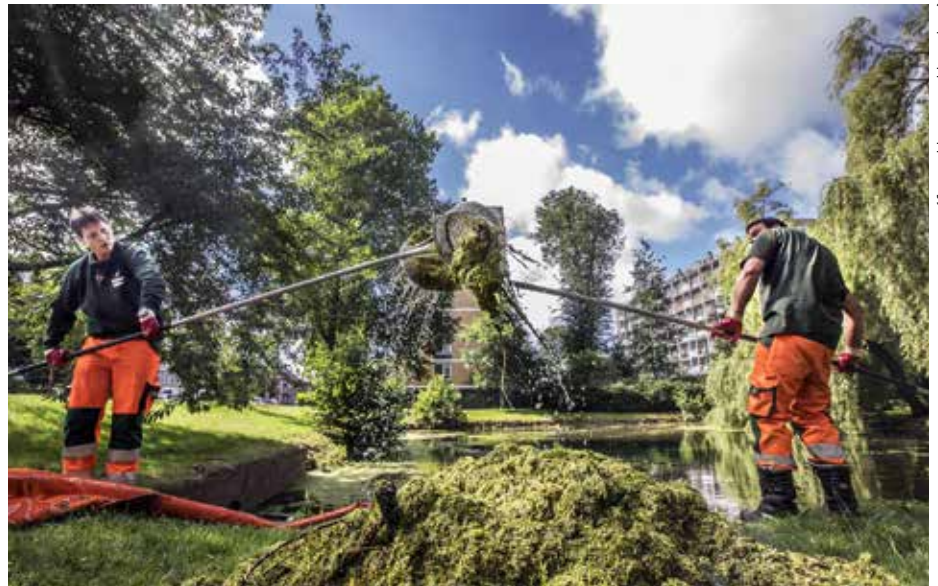
Den Haag Werkt, het sociale werkbedrijf van de gemeente, gebruikt voor de kroosverwijdering een zelf ontwikkelde 'krooslepel'.

In 2015 kregen we de beschikking over twee groepen mensen met materieel van Den Haag Werkt, het sociale werkbedrijf van de gemeente. In dat eerste jaar ontwikkelden zij een effectieve werkwijze met innovatief materieel: een zelf ontwikkelde 'krooslepel', slim gebruik van oliebooms¹ en zelfs bladblazers werden geprobeerd om kroos op te drijven. Dat laatste met minder succes.

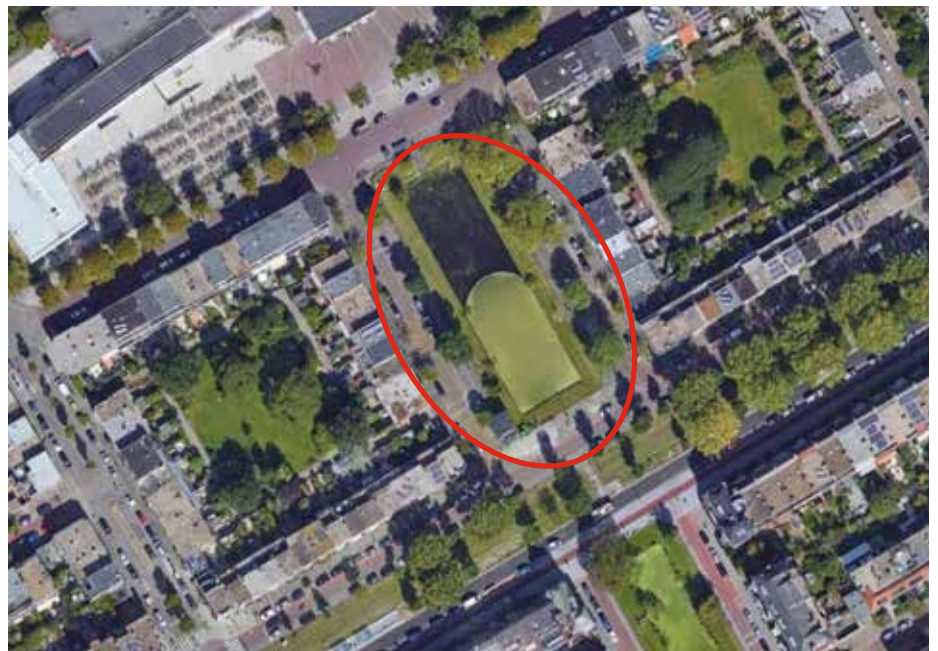
Kroosverwijdering bij het Pomonaplein in den Haag is zelfs op Google Maps te zien.

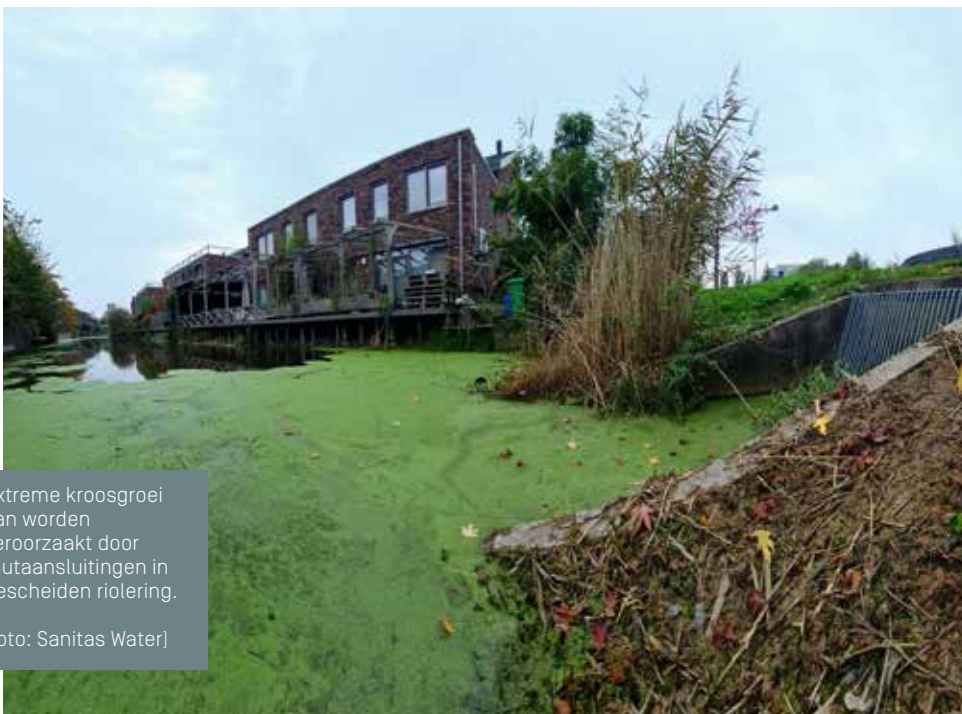
Extreme kroosgroei kan worden veroorzaakt door foutaansluitingen in gescheiden riolering.

veroorzaakt doordat in vrijwel elk gescheiden stelsel foutaansluitingen aanwezig zijn, die tijdens droog weer een belangrijke extra nutriëntenbron zijn voor het oppervlaktewater.

Zo werd in een nieuwbouwwijk veel kroos verwijderd, en tegelijk bleek dat het kroos bijzonder snel terug kwam. Daarop is een inspectie uitgevoerd door Sanitas Water in het gescheiden stelsel van deze wijk en bleek dat er bijzonder veel foutaansluitingen aanwezig waren waarbij afvalwater op hemelwaterriolering werd geloosd. Dit water werd continu afgevoerd naar het oppervlaktewater en leverde zo optimale groeicondities voor kroos.
