RIOOLSCAN SPOORT KOSTENBEWUST FOUTAANSLUITINGEN OP

Foutaansluitingen bij gescheiden rioolstelsels komen regelmatig voor. Foutaansluitingen leiden tot verontreinigd oppervlaktewater met hoge concentraties nutriënten en E. coli én tot een verhoogde afvoer van regenwater naar de RWZI. Sanitas Water heeft in opdracht van de gemeente Zeist een Rioolscan ontworpen om foutaansluitingen op kostenbewuste wijze op te sporen.

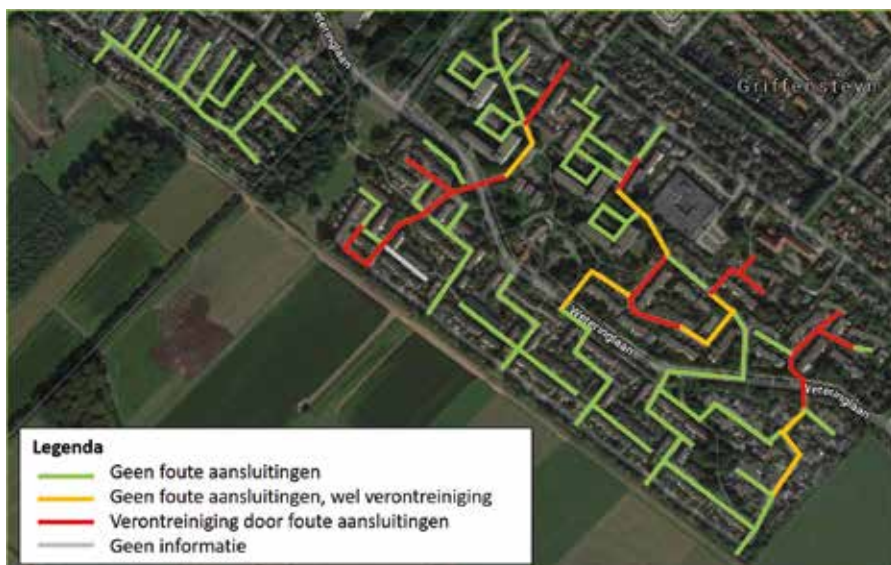
Figuur 1: Resultaat Quick RioolScan: 20% van strengen is verdacht.

In gemeente Zeist zijn negentig putinspecties en monsternames uitgevoerd. Daarnaast zijn op vijftien locaties Riool-PutSensoren geplaatst. Op basis van de informatie uit deze QuickScan werd duidelijk dat bij twintig procent van de strengen verdachte omstandigheden aanwezig waren, deze zijn rood gekleurd in figuur 1.

Om de exacte locatie van foutaansluitingen te bepalen is in deze rode strengen een RioolBuisSensor ingebracht. Figuur 2 toont het resultaat van zo'n meting. De meting laat zien dat op 29 augustus 2018 de watertemperatuur in de riolering gemiddeld 19 a 20°C bedroeg. Om 18:30u vond een lozing plaats van meer dan 21°C in de inspectieput, terwijl om 18:50 een lozing van 18°C plaatsvond op 12m afstand van de inspectieput. In deze streng HWA-riolering zijn uiteindelijk inderdaad twee foutaansluitingen gevonden.
